Ongeval Jason Looveer 11 Maart 2017 Samenvatting

Inleiding

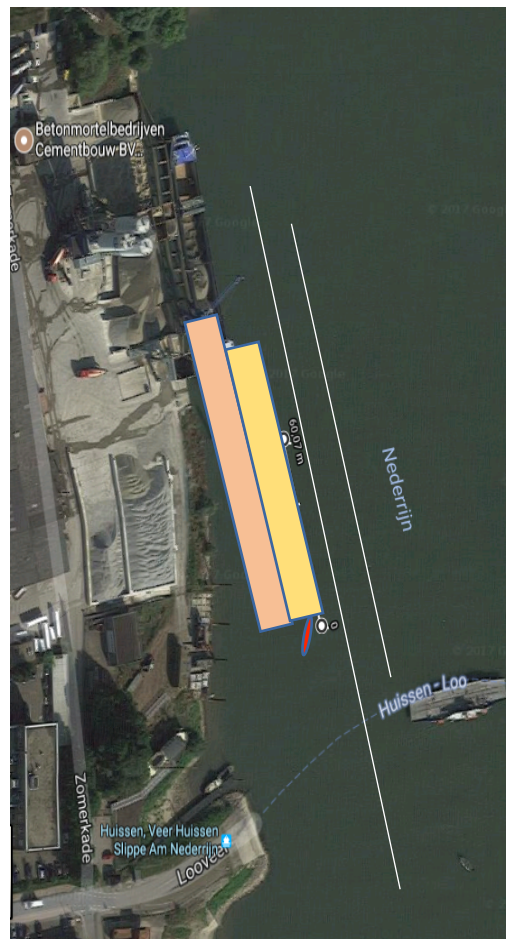
De omstandigheden op 11 maart werden in belangrijke mate bepaald door de sterke stroming van de Rijn (Pannerdensch Kanaal) en de aanwezigheid van een dubbel koppelverband aan de aanlegsteiger in Huissen. De gemaakte koerskeuzes voor het passeren van het Looveer leidden er toe dat de manoeuvreerruimte van de roeiboot steeds kleiner werd. Het opvangen van de golven van het opvarend vrachtschip, de benodigde manoeuvres daarbij en de snelheid die ze op dat moment nog hadden veroorzaakte een aanvaring met het koppelverband (dat inmiddels naar voren verplaatst was).

*Afbeelding 1:
Laatste GPS positie roeiboot ten opzichte van het koppelverband*

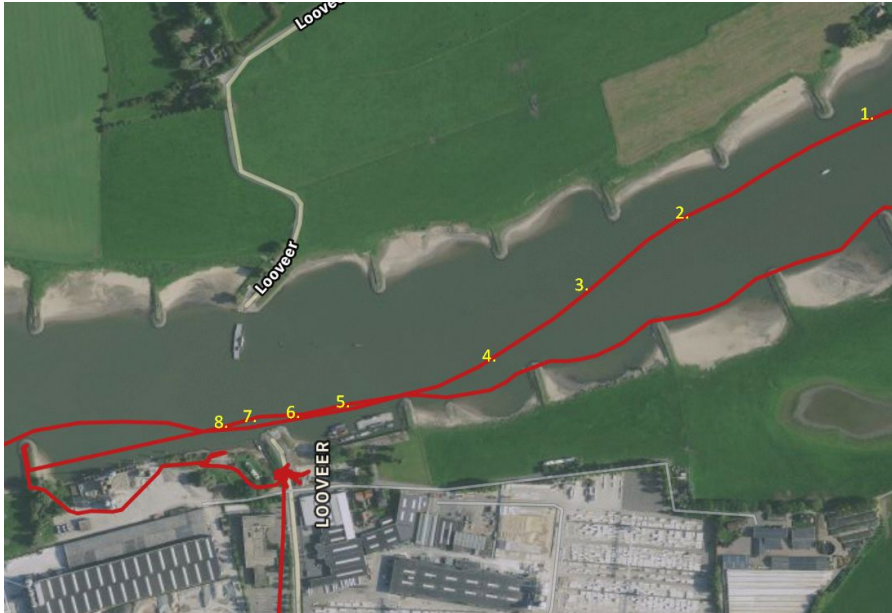
Afbeelding 2: Een korte weergave van de gebeurtenissen met toelichting op posities

1. Roeiboot vaart langs de rechteroever richting Looveer stroomafwaarts met ongeveer 15 km/h.
2. Roeiboot heeft kunnen zien dat de pont naar de rechteroever vaart of is gevaren en zet koers naar het midden van de rivier

3. Roeiboot is nu midden op de rivier en besluit verder te gaan met oversteken naar de linkeroever.
4. Roeiboot gaat strak langs de linkeroever koersen. Opvarend binnenvaartschip is dan ongeveer 50 meter stroomafwaarts van de pont en nadert met 10 km/h.

5. De wijdhoek boegcamera van het vrachtschip ziet de roeiboot ongeveer midden in het kribvak boven de pont
6. Roeiboot en vrachtschip zijn elkaar gepasseerd.

7. Roeiboot draait naar bakboord bij voor de golven van het vrachtschip; de snelheid van de roeiboot is dan nog tenminste gelijk aan de stroomsnelheid van de rivier. Door de flauwe bocht van de rivier is de stroming naar de Huissense kant gericht.

8. Het koppelverband is ten opzichte van de heenweg verplaatst naar de veerstoep, is te dichtbij en steekt te ver in de rivier om de boeg van de roeiboot nog voorlans naar de rivier te kunnen draaien door te ronden over stuurboord; beide boorden strijken heeft geen effect meer. Roeiboot lijdt schipbreuk tegen en onder het koppelverband.
